SHVETSOV M-25 LENTOKONEMOOTTORIN ETSINTÄHANKE SUOMUSSALMEN KIANTAJÄRVELLÄ 7.-12.6.2011

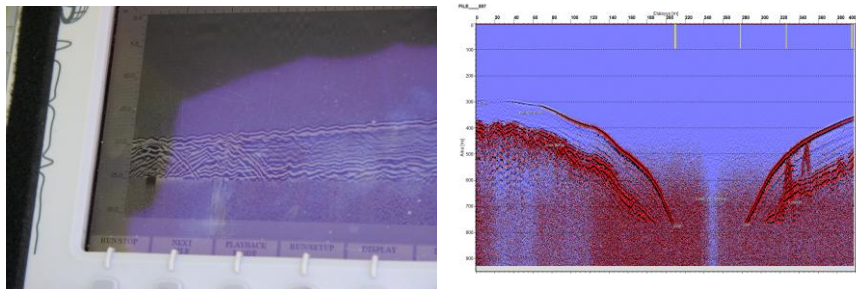
Kuva 10 ja 11: maatumkahavaintoja pohjan metalliesineistä.

Tällä kertaa käytössä ollut digitaalinen SIR-3000 maatumka osoittautui samoin hyvin tehokkaaksi välineeksi etsittäessä metallirakenteita järviolosuhteissa. Tutkan havaittiin kuitenkin menettävän kosketuksen pohjaan 20 m syvemmässä vedessä, joten moottorin oletettu sijaintipaikka oli juuri laitteen suorituskyvyn rajoilla (18 m syvyys).

Tyypillinen näkymä laitteen näytöltä sen reagoinnista etsintälinjalla pohjassa oleviin metalliesineisiin kuvassa 10 ja 11. Kuva 11 havainnollistaa kosketuksen menettämisen pohjaan 20 m syvyyskäyrällä (ote Geo-Work Oy:n työraportista liitteessä 1).

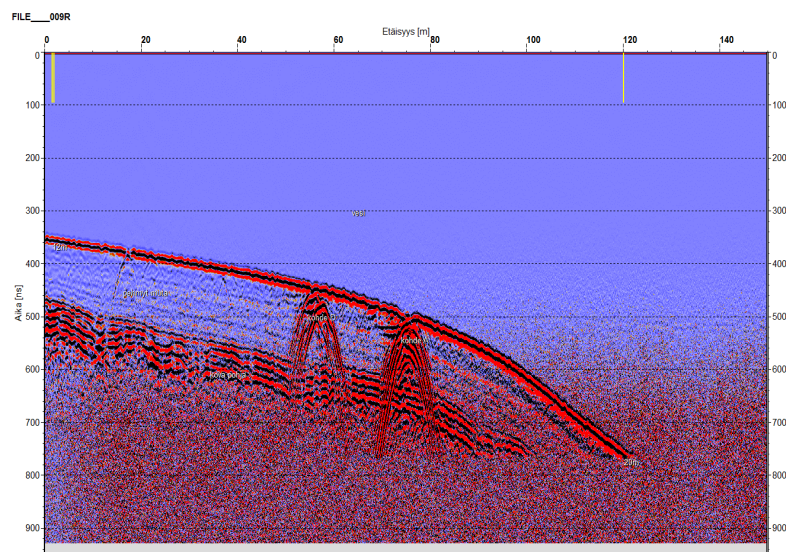
Kuva 12: Potentiaalisia moottorihavaintoja.

Mahdollisia kohdekandidaatteja saatiin lopulta paikannettua runsaasti, mutta näistä potentiaalisiksi moottoriksi valikoitui kolme lähellä toisiaan sijainnutta vahvan tutkahavainnon antanutta kohdetta (kuva 12).

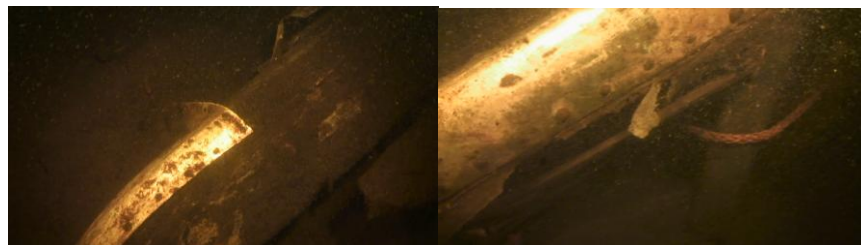
Kuva 15 ja 16: Laskutelinesukset ja 8mm polyeteeniköysi.

Selvästi tunnistettavina kappaleina paikalta löytyi myös kaksi osittain ehjää laskutelinesuksea, joista toisesta havaittiin myöhemmällä sukelluksella suksen pystytukeen sidottu oranssi 8mm polyeteeniköysi (kuva 15 ja 16):

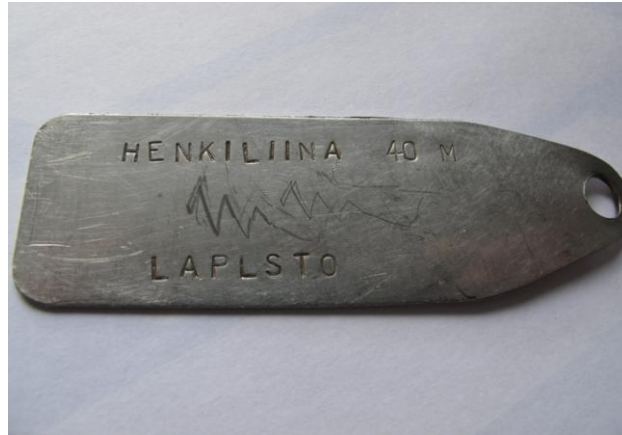
Kuva 17: Tunnistelaatta.

Köyttä lähemmin tutkittaessa siitä tavattiin alumiininen tunnistelaatta: "Henkiliina 40 m / Lapin lennosto" (kuva 17):

Kun Keski-Suomen Ilmailumuseon syksyn -92 etsintähankkeeseen osallistuneiden Lapin lennoston sukeltajien tiedettiin jättäneen paikalle opasköyden kohteen uudelleenlöytämistä silmälläpitäen, voitiin nyt olla varmoja, että oli löydetty samainen kohta, minkä läheisyydestä ilmavoimien sukeltajat olivat syksyllä -92 tavanneet soikeaksi pako-putken pääksi kuvaillun kappaleen (*Hannu Valtonen: "Hylkyretkiä Pohjolaan"*, s. 111).

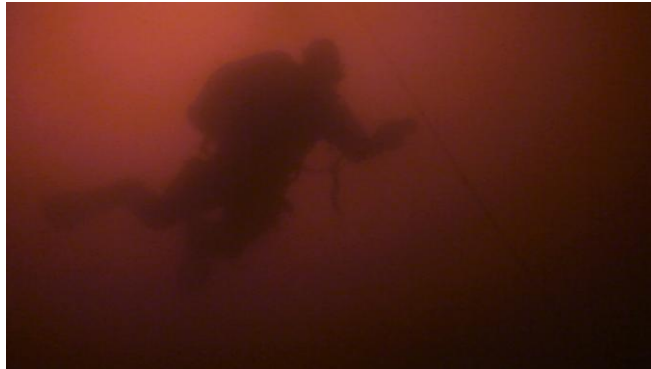
Kuva 18: Kiekkiselän tyypilliset näkyvyyssolosuhteet.

Kiekkiselän pohjasedimentti on erittäin pehmeää ja herkästi pölyävää lietemäistä humusta. Alueen pohjan kerrotaan olleen alun perin kovaa vaaleaa hiekkaa, minkä päälle on vuosikymmenten aikana kerääntynyt mm. suo-ojitusten seurauksena paikoitellen usean metrin paksuinen humuskerros.

Humus värjää myös järiveden vahvasti punertavaksi (mahdollisesti yhdessä alueella esiintyvän järvimalmin kanssa) ja tekee sukeltamisesta alueella haastavaa (kuva 18).

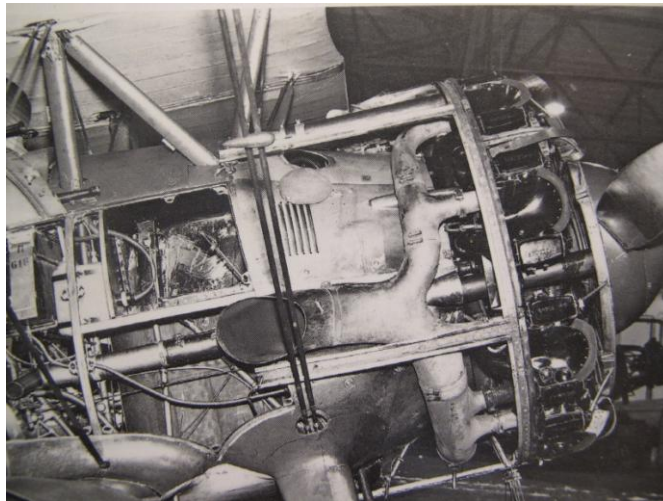
Kuva 19: M-25 moottorin pakoputkisto.

Kappaleeseen saatiin lopulta myös fyysinen kosketus sukeltajan saatua sen ylimmistä osista otteen työntämällä kätensä lietteeseen. Kappaletta tunnustelemalla syntynyt vaikutelma oli, että moottorista aukeaa pako- tai muu avarahko putkenpää viistosti ylöspäin kohti pintaa. Putken vierellä tuntui kuvailun mukaan myös ”jäähdytys-ripamaisia” pintarakenteita.

Kun myöhemmin tarkasteltiin lähemmin M-25 moottorin pako-putkiston rakennetta, todettiin em. ”putkenpään” olevan mahdollisesti toinen moottorin sivuille suuntautuvista pakoputkista (kuva 19), joka on katkennut kesän -72 nostoyrityksessä .

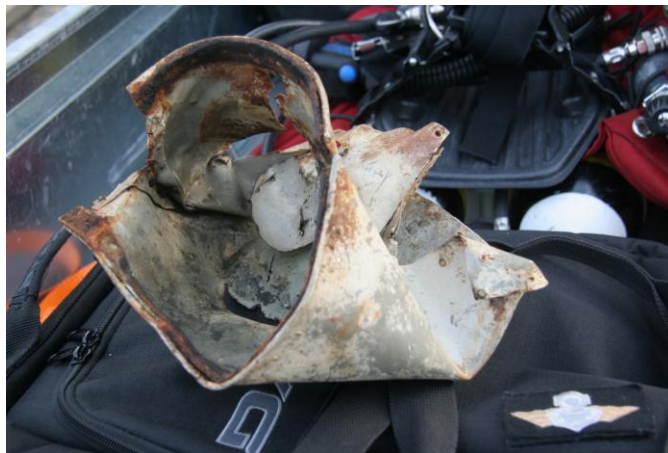
Kuva 20: Mahdollinen pakoputkiston uloin kappale.

Tätä käsitystä tuntuisi tukevan kuopan pohjalla olevasta kasasta löytynyt ja tukialukselle nostettu litistynyt putkimainen metallilieriö, joka vaikuttaa M-25 pakoputken uloimmalta kappaleelta (kuva 20).
